耐摩耗性耐火ライニングにおける不具合の軽減

エグゼクティブ サマリー

Chapter 2 – Refractory Lining Bypass (耐火層のバイパス)

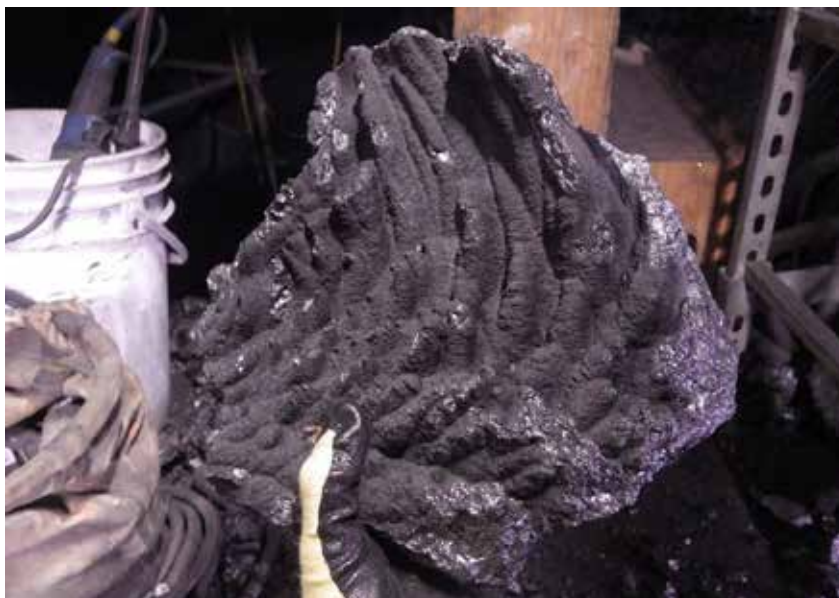
FCCは一般的に、コーキングサイドと非コーキングサイドと呼ばれる2つの主要な処理環境を持っていることで知られています。コーキングサイドは「反応器」と呼ばれる設備の一部に密接に関連しており、ここでは意図的な反応が起こり、デヒドロ生成物であるコークスが形成されます。FCCの「フルイド」部分は、リアクターサイドに存在する液体、流動化ベッドを指します。この液体がコーキング環境で最も顕著な問題、いわゆるコークスジャッキングを引き起こします。ここでは、バイパスされた液体と固体コークスがライニングをシェルから押し離す現象が起こります。

コークス形成の例。

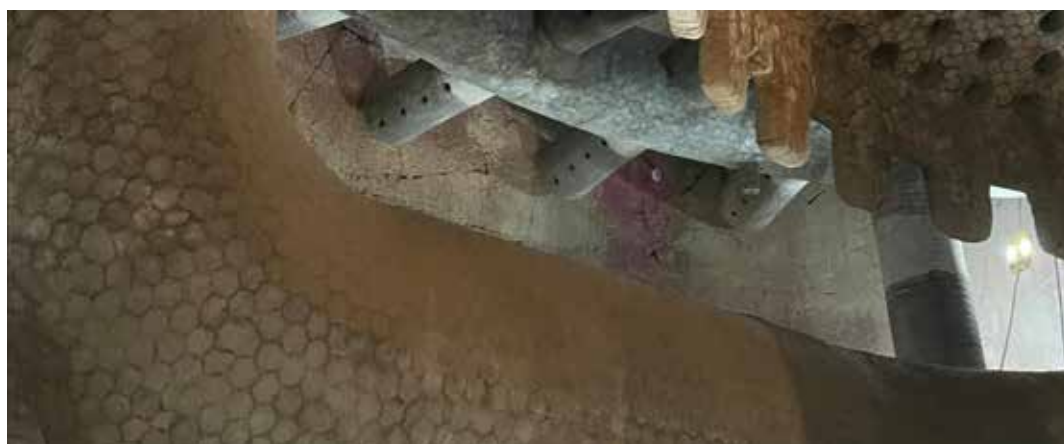
非コーキング環境は、通常、FCCの「リジェネレーター」部分に見られます。ここでは使用済み触媒が小さなコークスのかたまりから分離され、「再生」されてプロセスで再利用されます。リジェネレーターでは、ほとんどの内部部品が明るい色の残留触媒のほこりで覆われています。小さな粒子は、リアクターサイドよりも高い摩耗性と速度をもたらします。これに加えて、より高い運転温度と低酸素環境が組み合わさることで、ライニングの劣化が加速され、アンカリングシステムに問題が生じ、運用上の問題を引き起こす可能性があります。

リジェネレーター、非コーキング環境では、厚い層の触媒の堆積が見られます。

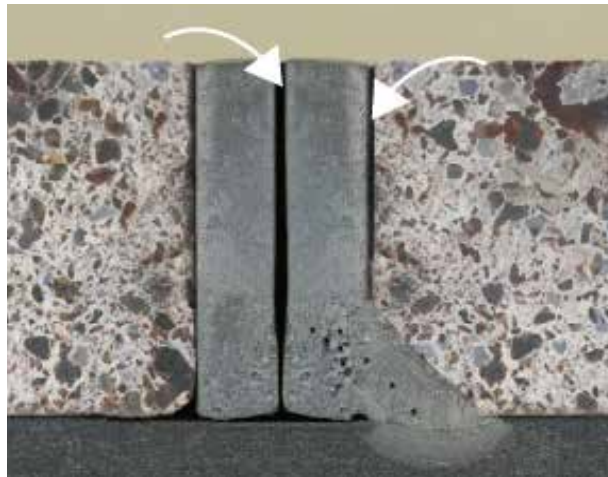
六角メタルは、耐火材の設置後に封入セルになります。アンカリングデザインと可能な設置の隙間や収縮が組み合わさり、ライニングを迂回する経路を可能にし、ライニングの背後に残ります。

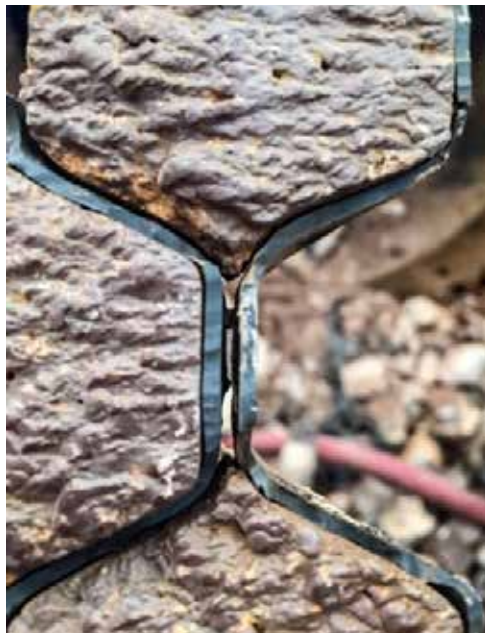
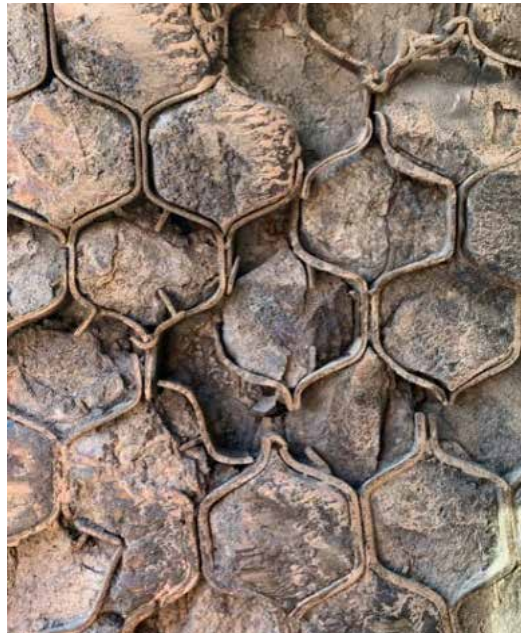
閉鎖式セルシステムが最も使用され、認識されているアンカリングシステムであるにもかかわらず、その設計にはセル内の保護ライニングを有害な物質が迂回するさまざまな経路が許容されています。閉鎖式セルシステムの主な弱点は、接続された金属シートのクリンチ間に隙間が存在することです。さらに、乾燥中に耐火材が収縮することで、鋼鉄と耐火材の間に小さな隙間ができる可能性があります。これらの隙間により、ガス、触媒、およびさまざまな処理要素がライニングの背後に流れ込み、時間とともに沈殿し、蓄積します。これはアンカーシステムだけでなく、シェルやライニング等の設備に総合的に直接影

閉鎖式セルシステムの設計上、ライニングの背後に到達する経路が許容されています。

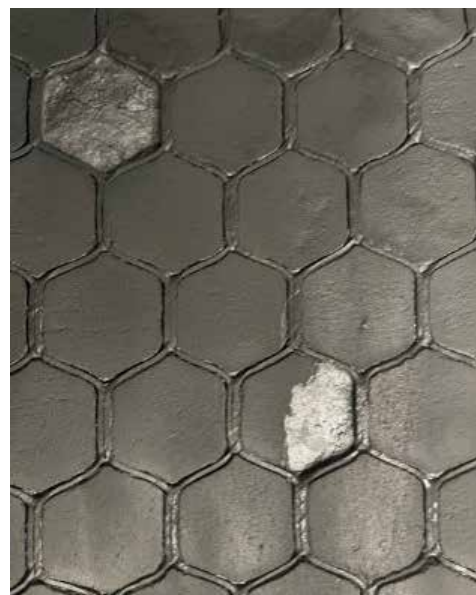
コーキング環境では、非コーキング環境と比較して注目すべき違いの一つは、耐火材の黒ずみです。耐火材の多孔質な性質は、炭素を含むガス、液体、および固体にさらされ、製品への吸収を引き起こします。この吸収により、耐火材のセルがわずかに膨張し、コークスジャッキングに寄与します。これは、殻から離れようとする溶接された金属への追加の応力です。膨張するセル内の耐火材が要因である一方で、コークスジャッキングにおいてより重要な応力の影響は、バイパス現象を引き起こしライニングの背後にコークスが蓄積される事が容易になってしまいます。

コークを吸収した状態の耐火材

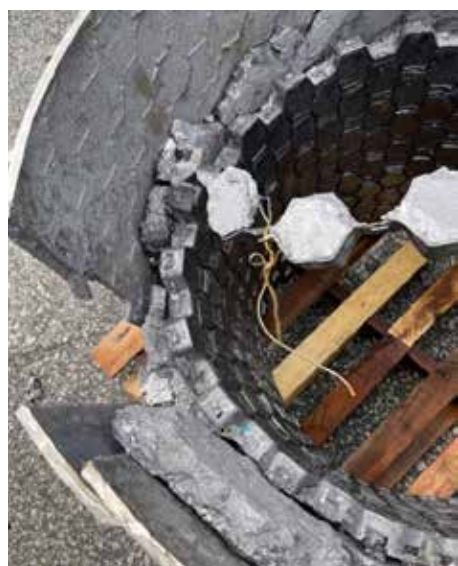
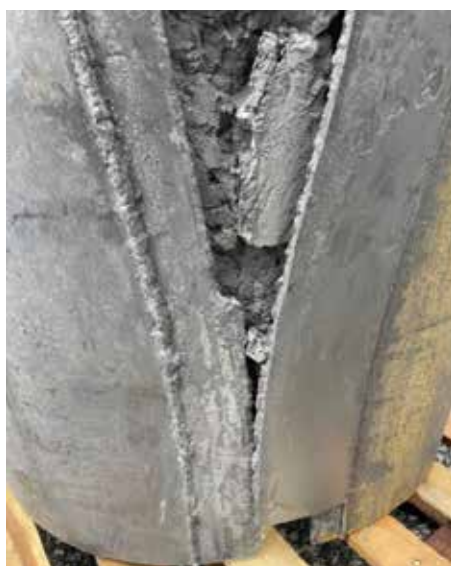
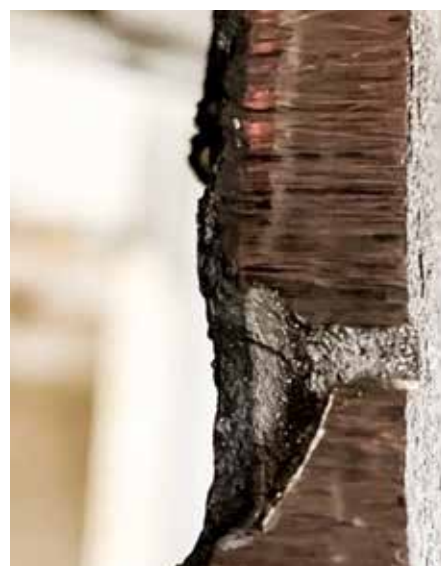
事例研究: FCCリアクターサイクロン – 閉鎖式セルシステム

液体バイパスが引き起こしたコークスの蓄積が非常に大きかったため、この蓄積の継続的な形成と拡大が、ヘックスメタルをその溶接部から分離させるだけでなく、多くのコンポーネントが割れる原因となりました。

左/中央: 反応器サイクロンディップレグ、3年以内の稼働で交換が必要なもの。これはバイパスされた耐火材ライニングに起因します。右: バイパスに長時間さらされた結果、少なくとも6mmの炭化鋼シェル。

- 1) バイパスにより、ライニングの背後でのコークスの形成が継続しました。
- 2) シェルは硫化と炭化作用にさらされ、その構造的な信頼性が弱まりました。²
- 3) コークスのジャッキングにより、大部分のアンカリングシステムがシェルから分離され、同時にシェル自体が破裂しました。
- 4) コークス形成要素が露出したため、感化された六角メタルで応力腐食割れが発生しました。
- 5) 不具合が大きかったため、完全な閉塞が観察されました。これにより緊急シャットダウンが必要でした。

観察結果から明らかなように、耐火ライニングの背後にある厚い蓄積物の原因は、バイパス現象にあることがわかります。

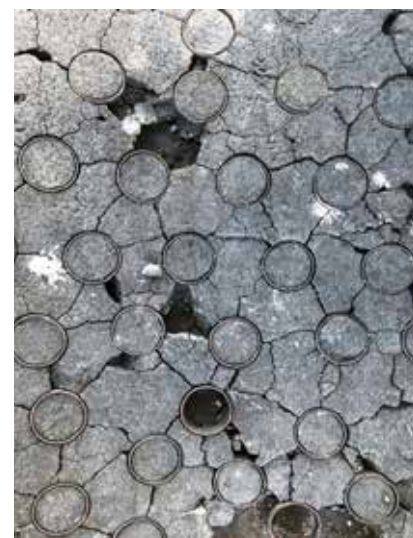
1. 熱サイクル、コークの吸収、およびクラック伝播バリアがないことにより、制御されていないクラックが観察されました。この時点から、バイパスメカニズムが発生し始めます。
2. バイパスによって、コークはライニングの背後に継続して蓄積されます。耐火材のコークジャッキングにより、耐火材の塊がシェルや他の耐火材から分離する可能性があります。
3. 完全に露出した鋼材はホットスポットを形成し、蒸気冷却が必要な場合があります。
4. 完全に露出した鋼材のため、腐食が速く進行し、緊急の漏洩や補修、あるいはシャットダウンが必要となる可能性があります。

部分的に欠落したライニング

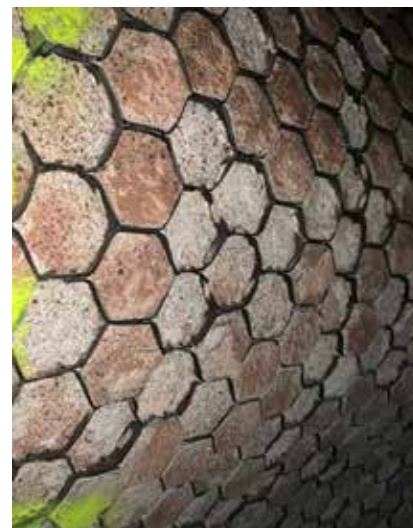
非コーキング環境で主に発生するもう一つの注目すべき現象は、耐火セルのホットフェイス側が分離する事です。これは積層された耐火材にも同じような現象が起こります。この現象は「ビスケティング」と呼ばれ、ビスケットに似ているためです。

耐火材のはがれ落ちを「ビスケティング」と呼びます

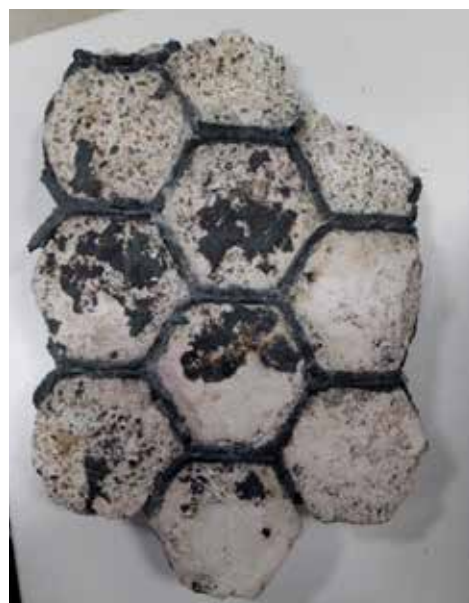
低酸素処理環境でのガスバイパスは、このケーススタディで見られるように、ヘックスメタルとそのシェルへの溶接個所に対して急速な劣化を引き起こす可能性があります。さらに、このリジェネレータサイクロンは、カーボニゼーションによるシェルのさまざまな場所で損傷を受け、小さな窪みとして現れました。重大な触媒の損失も発生しました。緊急シャットダウンが必要で、シェルの修理とライニングの完全な交換が必要でした。

リジェネレータサイクロンのヘックスメタルの裏側

ここでは特にライニングの裏面が表面よりも影響を受けていたことが注目されました。この不具合はバイパス現象無しでは発生しなかった可能性があります。

- 1) カーバーライジングおよびサルファイジング要素、および触媒がのライニング背後に蓄積し、アンカリングシステムおよびシェルを劣化させます。
- 2) 鋼の感作化が発生し、ヘックスメタルおよびその溶接部がシェルから分離されるまで劣化するという連鎖反応が発生します。
- 3) 耐火材および部分的なヘックスメタルがはがれ、剥がれ、ビスケットします。
- 4) ヘックスメタルシートがシェルから分離し、シェルを露出させます。この時点で1日に50トン以上の触媒損失が発生しました。
- 5) 容器保護層(ライニング)の不在により、容器およびそのサポートに損傷が発生しました。緊急シャットダウンをすることで、災害は回避されました。

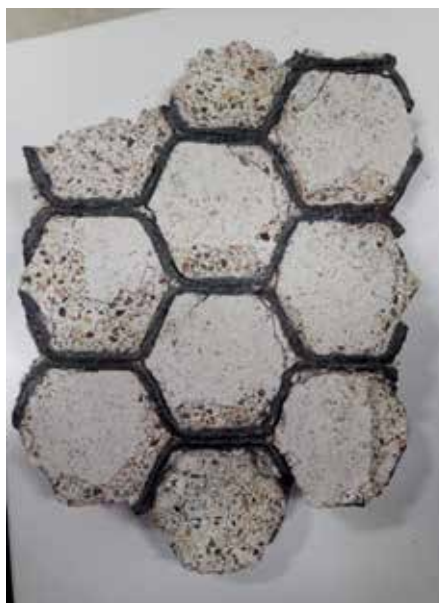
リジェネレータサイクロンのヘックスメタルの表側

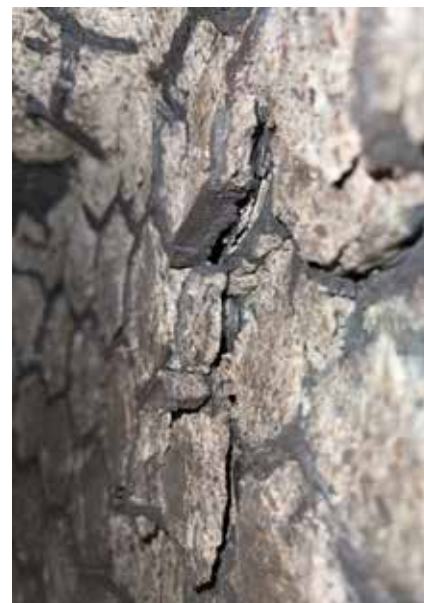
ビスケットとヘックスメタルの剥離

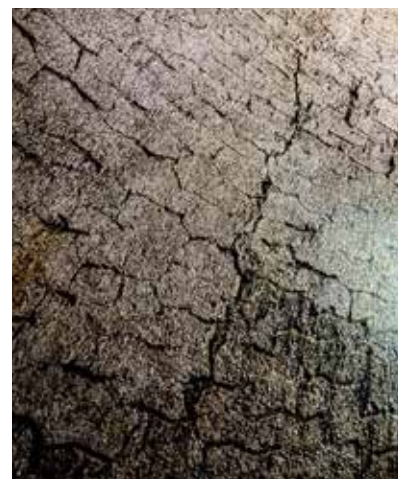
右の画像は、ライザーライニングのものでほとんどの小さなクラックがさらに広がらなかったことが分かります。ただし、大きなクラックは暴走し、鋼の外殻が歪みました。幸運なことに、重大な事故は発生しませんでした。ライザーライニングは耐火物とアンカリングのほぼ30%が交換される必要がありました。再び、耐火物のバイパス現象が修理の必要な根本的な原因でした。

クラックが暴走したライニング

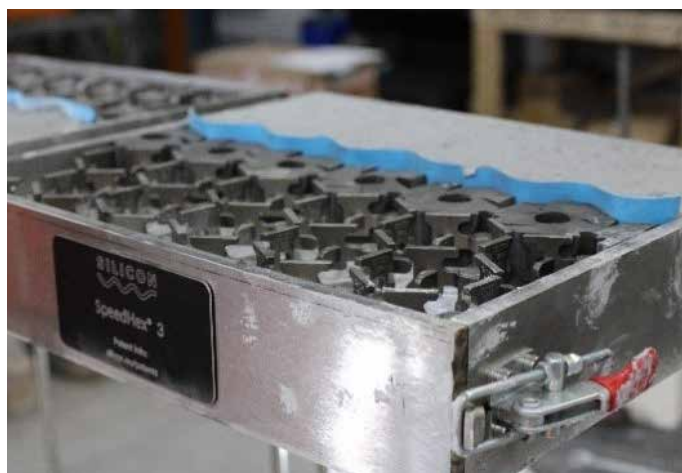
半閉鎖式セルおよび閉鎖式セルのアンカリングシステムを組み込み、さまざまな種類の業界標準の耐火物を使用した試験パネルが使用されました。半閉鎖式セルシステムのパネルでは、耐火物は2段階で施工されました。パネルの半分に耐火物が施工され、耐火物のバッククリップで終了し、約24時間続く完全な乾燥サイクルを経てから、残りの耐火物がもう片方の半分に施工されました。この意図的なプロセスは、わざと冷間接合を作り出すために採用されました。閉鎖式セルシステムのパネルも同様に2つの段階で施工され、この場合、六角形のセルが他の半分の耐火物の取り付けに対する硬いバリアを形成しました。乾燥サイクルが完了した後、各サンプルパネルに対して1リットルのインクで着色された水が注がれ、その後、10分間観察しました。

半閉鎖式セルシステムの耐火物施工、および意図的な冷間接合。

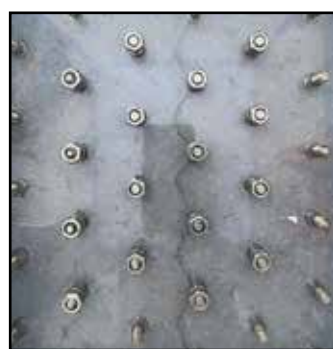
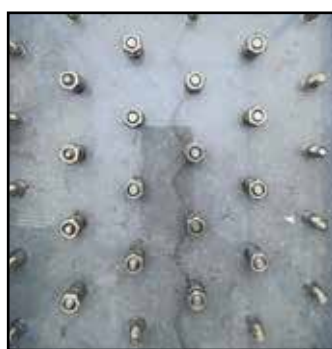
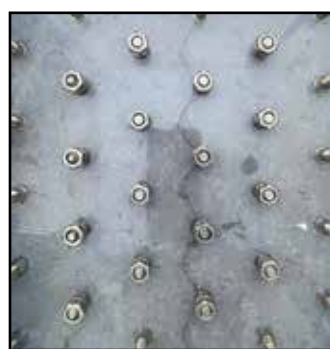
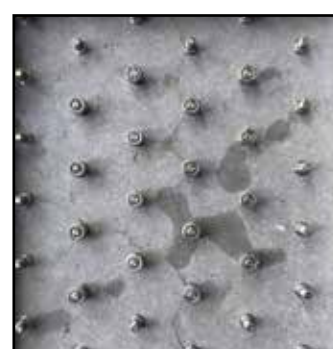
サンプルタイプ: 半閉鎖式セルシステム

試験流体のわずかな水分が耐火物を通り抜け、その背後に到達するのが観察されました。10分経過後もセル内や冷間接合での、浸透やライニングのバイパスは観察されませんでした。

半閉鎖セルアンカリングシステムでは、直接的な液体バイパスの兆候がなく、ライニングのバイパスに対する優れた耐性を提供していることが明らかでした。これに対し、閉鎖セルアンカリングシステムでは、数秒で大規模な流体バイパスが発生しました。

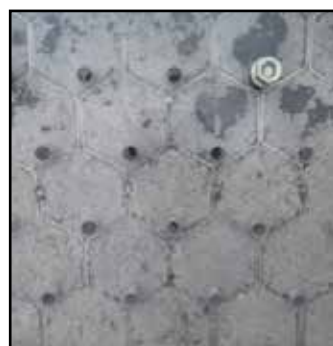
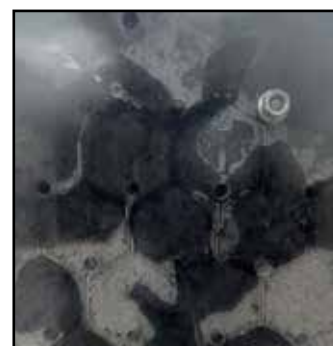
サンプルタイプ: 閉鎖式セルシステム

試験流体が、セル内や金属ジョイントを数秒以内に貫通またはライニングバイパスが観察されました。これは、耐火材料と閉鎖セルアンカリングシステムの間に形成された冷間ジョイントや、金属同士の接合部の隙間に起因する可能性があります。試験は約90秒で終了しましたが、その時点で試験流体がライニングを完全に浸透していました。

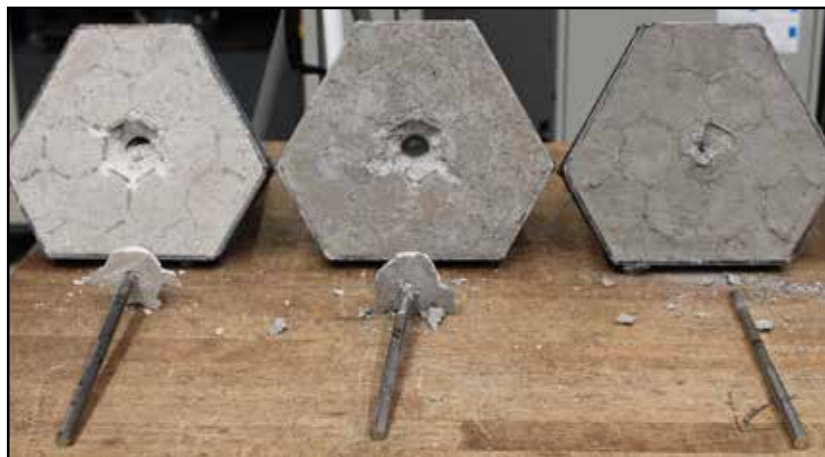
サンプルタイプ: 引張テスト後の半閉鎖セルシステム(SpeedHex[®])

観察結果
平均して、クッキーを引き抜くのに約42.9 kNの力が必要でした。

プルテストの結果から、半閉鎖セルシステムが耐摩耗性の耐火材料を保持する点で閉鎖セルシステムとは大きな違いがあることが明らかになりました。これは、半閉鎖セルシステムの設計に帰因しています。モノリシックな耐火物質ライニングに埋め込まれたアンカーが、耐火物質がアンカリングから分離する可能性のある力に対する堅牢なサポートと抵抗を提供しています。両システムにおけるこれらの力の視覚的な表現については、以下の図を参照してください。

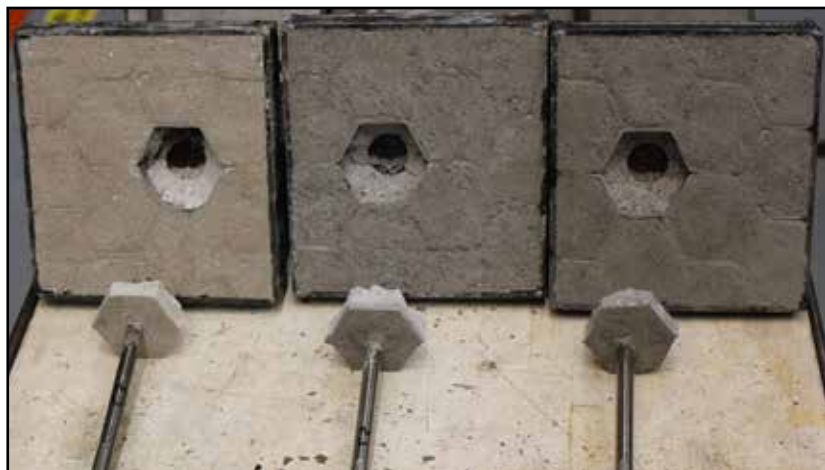
サンプルタイプ: 引張テスト後の閉鎖セルシステム(Hex Mesh)

観察結果
平均して、クッキーを引き抜くのに約7.6 kNの力が必要でした。
